KSSA | 협회지 4호

# 급경사지 急傾斜地

### 급경사지 협회지 4호

2024년 12월 | 제 4호

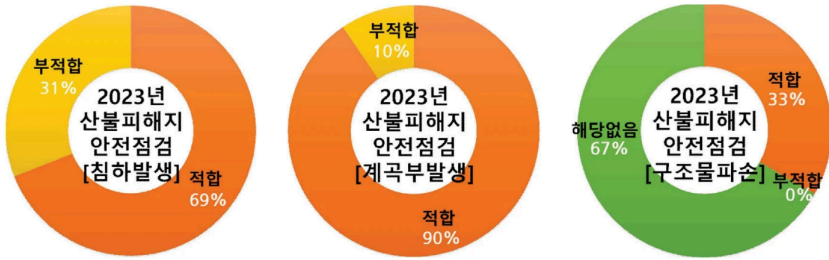
그림 4. 급경사지 조사 결과

비탈면 내의 중·횡단 배수로설치 여부에 대해 43%가 설치가 필요한 것으로 조사되었으며, 보호나 보강구조물의 파손여부에 대해서는 67%가 ‘해당없음’으로 재해를 예방하기 위해 설치된 보강 구조물의 설치 비중이 낮은 것으로 나타났다.

산불피해지 급경사지에 대한 조사 결과, 뚜렷한 파괴징후가 발견되지는 않으나, 배수시스템의 정비를 필요로 하는 급경사지가 12개소, 돌망태나 낙석방지망, 옹벽 등의 방호시설을 필요로 하는 급경사지도 23개소에 달하고 있는 것으로 조사되었다. 또한, 탄화목을 비롯한 수목제거가 요구되는 급경사지도 14개소에 이르며, 대부분의 급경사지가 여러 가지 대책이 복합적으로 필요한 경우가 많은 것으로 분석되었다. 조속한 정비대책의 수립이 필요한 급경사지도 4개소가 확인되었다.

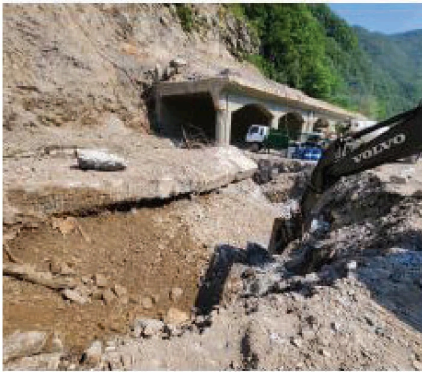
(a) 붕괴유실물 제거

그림 2. 응급복구 내용에서

4차 붕괴가 발생한 이후 원인조사 및 항구복구 대책 수립을 목적으로 한국급경사지안전협회등에 정밀안전점검을 의뢰하였으며, 2024년 07월 붕괴로 발생한 낙석/유실물과 구조물 일부를 제거하고 비탈면에 숏크리트, 락볼트 및 낙석방지망을 보강하는 응급복구를 완료하였다.

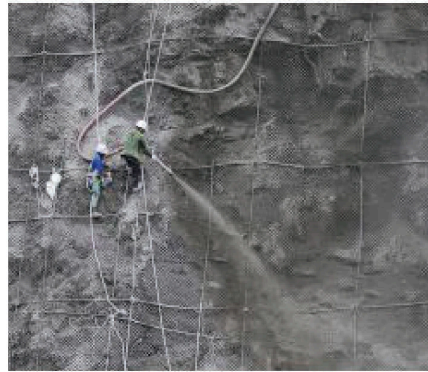
(b) 숏크리트 타설

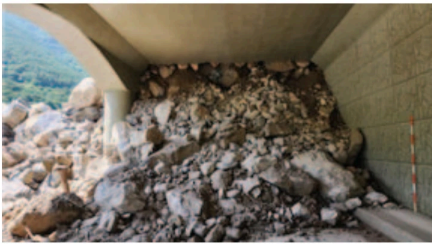
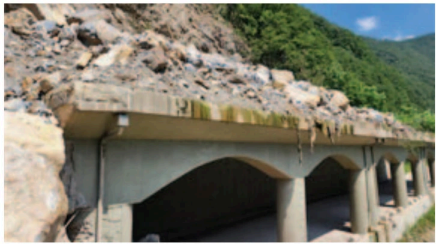
| 위치 | STA.0+050 | 위치 | STA.0+050 |
| 내용 | 피암터널내 낙석적치 | 내용 | 피암터널 상부 낙석 및 토사적치 |

세대터널(피암터널)에 대한 외관조사를 실시한 결과, 전구간에 걸쳐 활동 및 침하가 발생됨에 따라 보수효과를 기대하기 어려운 상태로 구조안전에 심각한 손상이 확인되었다.

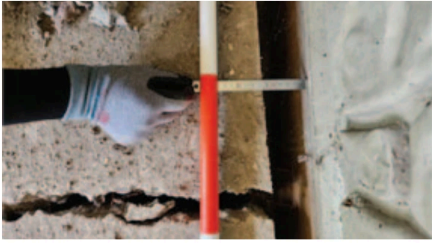
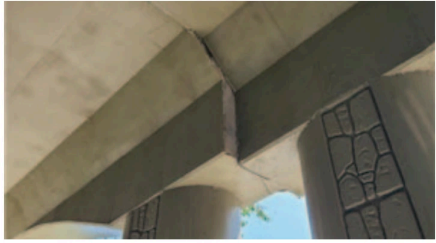
| 위치 | STA.0+050 | 위치 | STA.0+040.25 |
| 내용 | 바닥부 균열 및 이격 | 내용 | 피암터널 신축이음부 이격 |

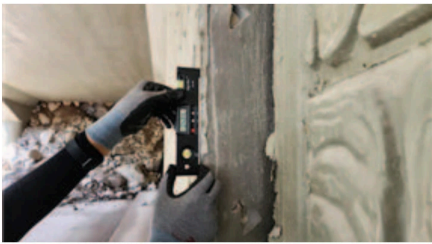
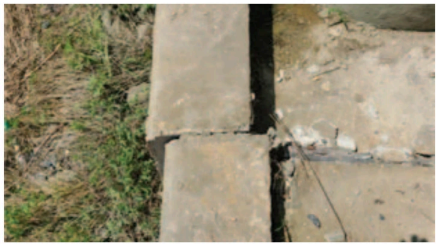
| 위치 | 0+040.25 | 위치 | 0+040.25 |
| 내용 | 피암터널 전도(기울기 88.4°) | 내용 | 피암터널 기초벽체 수평변위 발생 |

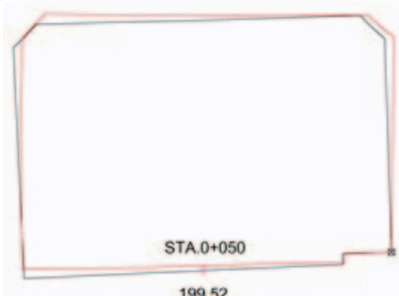
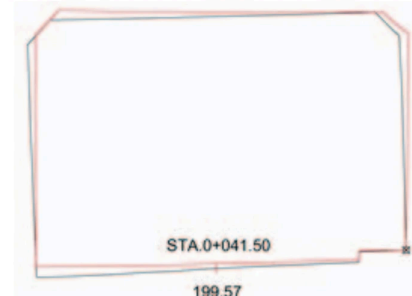
표 9. 위치별 피암터널 변위 분석결과 예시

| STA.0+050 | | STA.0+041.50 | |
| 측정결과 | | 측정결과 | |
| 연직변위 | 0.0~205.6mm<br>(부등침하 205.6mm) | 연직변위 | 0~224.4mm<br>(부등침하 224.4mm) |

외관조사 결과와 3D스캔 성과를 통해 연직침하와 각변위에 대한 판정결과, 연직침하는 16.1~205.6mm, 각변위는 1/34.2 ~ 1/500로 0+020와 구간에서 허용기준치를 만족하지 못하는 것으로 검토되었으며, 피암터널에 대한 외관조사 결과를 Boscardin과 Cording(1989), Burland(1995) 손상도 평가방법으로 검토한 결과, 매우 심각한 수준으로 분류되었다.

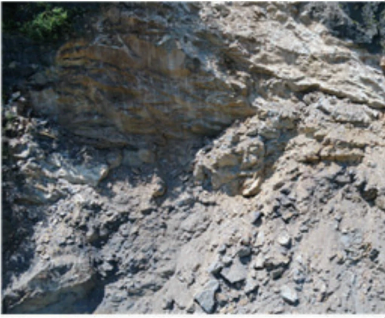
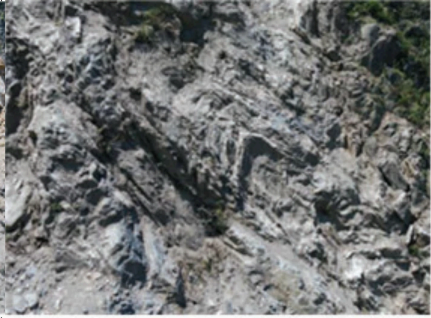
| 구 분 | | 주요현황/위험요인 | 보강방안 및 검토방향 | 비 고 |
|---|---|---|---|---|
| 상부<br>자연비탈면 | | - 급한 비탈면 경사(40°이상)<br>- 이완노두 발달 및 이완진행에 의한 낙석<br>발생 가능성 | - 낙석발생시 도로유입 차단검토 | |
| | 이완암괴 및 함탄층 혼재 | | 단층 및 파쇄대 발달 | |

현장조사결과, 비탈면에는 단층파쇄대들이 형성되어 있고, 지질학적으로 취약한 지반특성을 지니고 있으며, 과거 2007년 산사태 붕괴사고가 발생한 사례처럼 집중호우에 의해 단층파쇄대를 따라 빗물이 유입되면서 단층파쇄대와 함탄층 등의 불연속면을 중심으로 진행된 전단저항력 감소로 산사태가 발생한 것으로 판단된다.

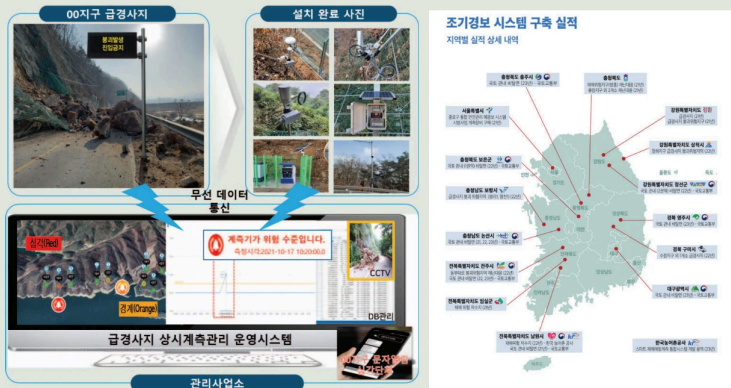
### 1-1. 계측분야 : 상시계측관리 모니터링 - 급경사지 조기경보 시스템 구축

최근 이상 기후(집중 호우 등)로 인하여 급경사지에 안전사고가 증가하고 있습니다. 이에 따른 인명과 재산의 피해를 예방하기 위하여 IoT 기술을 활용한 조기경보 시스템을 구축하였습니다.

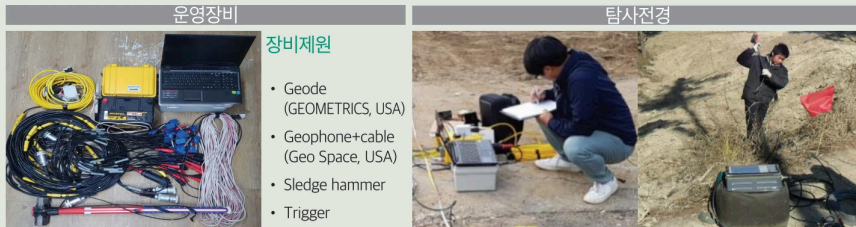
### 1-2-1. 굴절법탄성파 탐사

지하매질의 연속적인 지층구조 파악, 굴착난이도 작성, 토공량 계산, 암반 분류 등에 활용

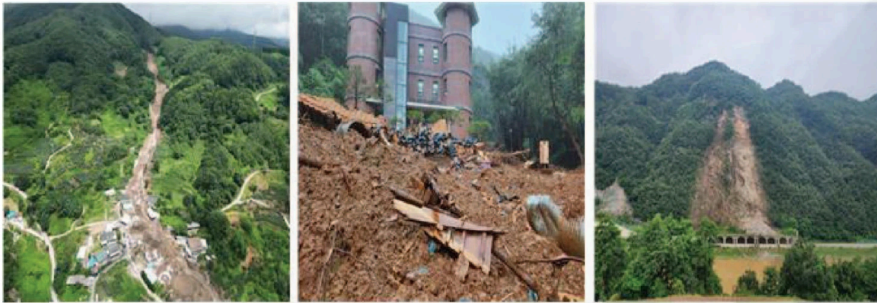
<2023년 여름철 장마로 인한 급경사지 피해지역>

우리 협회는 '22년의 선행연구 경험과 노하우를 통해 신뢰성을 확보하여 중앙정부 및 지자체와의 긴밀한 협력관계와 인력 네트워크를 구축하였고, 협회에서 보유하고 전문인력Pool과 급경사지 BigData를 통해 급경사지 전문가와 지자체 수요조사 및 '23년 실태조사 대상지 확정 등 사전준비를 철저히 진행하여 행정안전부와 '2023년 전국 급경사지 실태조사 연구'를 수행하였다. 특히, 인위적으로 훼손된 급경사지(태양광 급경사지, 산불피해지역 등)를 우선순위로 분류하여 인위적으로 훼손된 급경사지에 대해 분석하였고, '23년 여름철 장마로 인해 인명·재산피해가 발생한 급경사지 붕괴지역의 긴급조사를 추가로 실시하여 사고원인조사를 실시하였다.

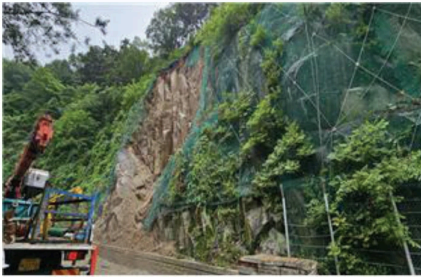
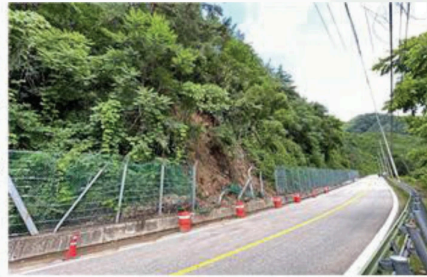
<NDMS 안전점검 결과 '안전' → 붕괴발생 사례>

급경사지 안전점검은 붕괴가 발생하기 전(해빙기 및 우기대비)점검을 통해 인명 및 재산피해를 최소화함을 목적으로 실시하며, 적절한 시기에 전문가의 신뢰성 있는 안전점검이 필요하다.

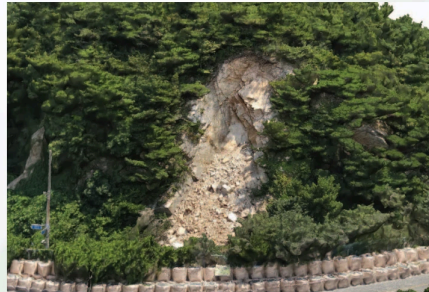
<급경사지 붕괴지역 현장조사>

급경사지 정밀조사시에는 드론 촬영, 지표·지질조사, 사면안정해석 등을 통하여 대상지를 분석하고 시공가능성, 경제성, 안정성 등을 종합적으로 고려한 구조적·비구조적 대책과 이에 필요한 예산 등을 보고서에 수록한다.

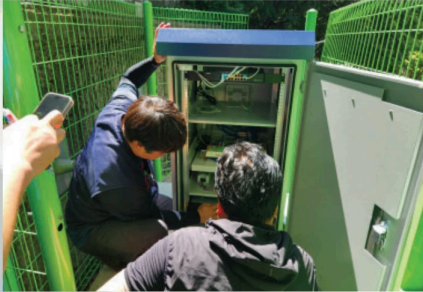
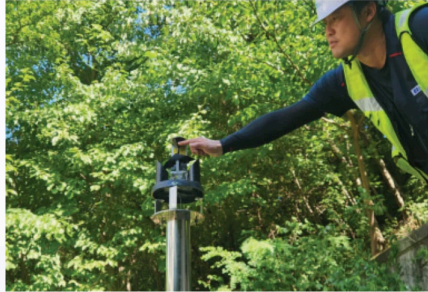
<전문가 현장자문을 통한 상시계측관리시스템 검수 및 시운전>

급경사지 관리기관이 수행중인 급경사지 상시계측관리 체계 구축 사업의 추진과정에서 발생할 수 있는 문제점을 사전 “검수”를 통해 단계별로 개선함으로써 과업의 품질확보 및 완성도를 향상시키는데 목적이 있고, 계측기기의 설치 및 DB 연계 후 “시운전”을 통해 상시계측관리 체계의 안정화를 도모하고 계측기기의 장기적인 성능 유지관리방안을 마련함으로써 급경사지를 효과적으로 관리하고자 한다.
